6. Lauenburger Holzschutztag 9. Februar 2008

Holzbau in der Praxis - Einzelfälle oder übliche Schadensfälle?

Referent: **Dipl.-Holzwirt Björn Dinger**
ö.b.u.v. Sachverständiger für Holzschutz
und Holzschäden von der IHK Köln

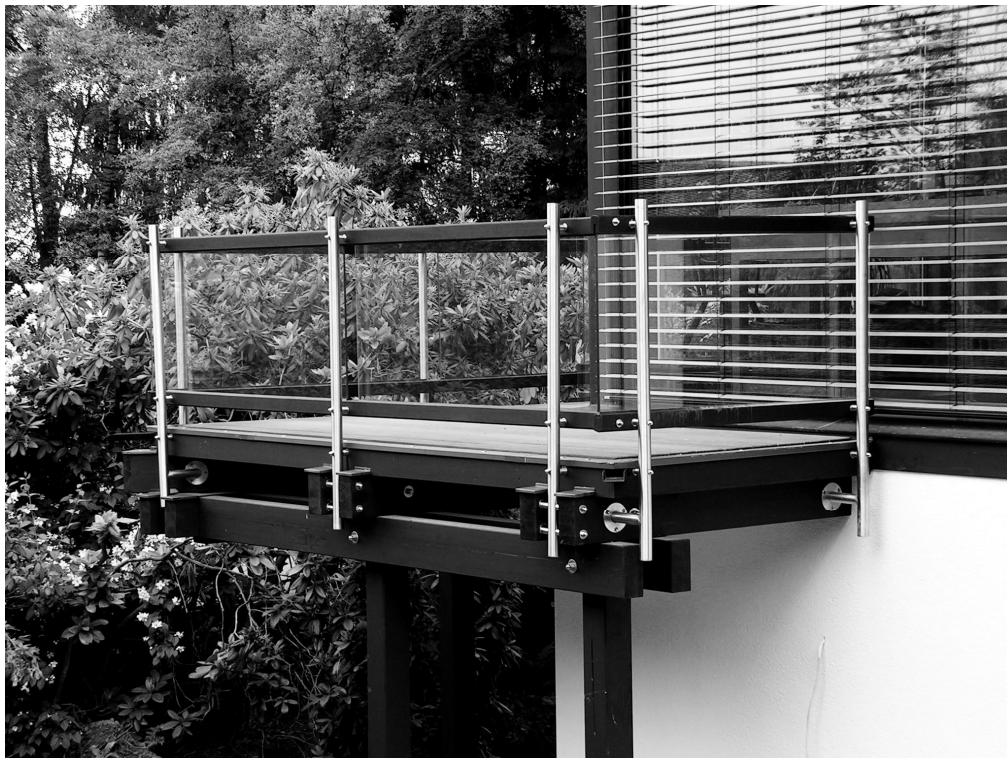
Beispiel: Holzbalkon

Ist-Zustand:

Verwendete Hölzer: BSH 11 /BS 18, Fichte

Holzschutz: Lasur ohne Wirkstoffe

Die Hölzer im Ist-Zustand sind direkt bewittert und fallen damit in die Gefährdungsklasse 3. Deshalb müssen die Hölzer aus der Resistenzklasse 1-2 sein oder chemisch geschützt werden. Da diese Forderungen von den verwendeten Hölzern und Ausführungen nicht eingehalten werden (Fichte = Resistenzklasse 4 (EN 350-2)) besteht ein Verstoß gegen geltende Normung.

Unter Einhaltung des konstruktiven Holzschutzes (Dachüberstand und Verkleidungen) wäre bis auf die Balkenstützen eine Ausführung nach den Gefährdungsklassen 0 - 2 möglich. Es würden sich folgende maximale Holzschutzanforderungen ergeben:

- Dauerhafte Holzart (100 % Kernholz) der Resistenzklasse 1- 3 oder
- BSH Fichte mit chemischem Holzschutz.

⇒ Die Verwendeten der Brettschichthölzer aus Fichte wären damit normkonform und zugelassen.
